**MEJORAMIENTO ESTRUCTURAL DE ARRASTRALODOS  
DECANTADORES DE LA PLANTA DE TRATAMIENTO  
RÍO CAUCA**

**UNIVERSIDAD AUTÓNOMA DE OCCIDENTE  
FACULTAD DE INGENIERÍA  
DEPARTAMENTO DE ENERGÉTICA Y MECÁNICA  
PROGRAMA DE INGENIERÍA MECÁNICA  
SANTIAGO DE CALI  
2008**

**Pasantía para optar el título de  
Ingeniero Mecánico**

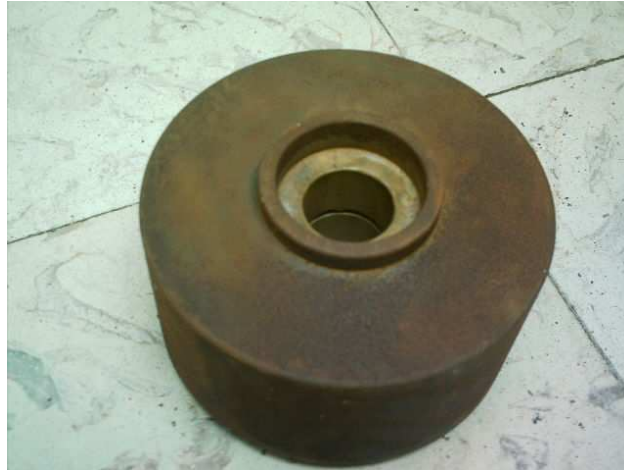
**Figura 6. Foto del rodillo**

En un principio cuando se entrego el rodillo para los análisis se observaron ciertas irregularidades en él debido a que por ser un acero de la serie 40 o aceros aleados que contienen elementos como Níquel, Cromo, Molibdeno entre otros, le dan propiedades mecánicas importantes como la resistencia a la corrección, resistencia a la tracción pero en nuestro caso se dio una situación muy particular la cual fue que el rodillo se corroyo con gran facilidad en un lugar en el cual no tenia contacto directo con agua.

Como se observa en la figura 5 que fue tomada 5 días después de la entrega del rodillo por parte de EMCALI se una nota gran corrección en el rodillo lo cual no le sucede da los aceros aleados esto condujo a su pociones tales como: no es un acero aleado, puede ser un acero de bajo carbono, mala fabricación.

En los resultados encontrados por el análisis químico realizado en **SIDOC S.A.** al rodillo de muestra dado por la empresa **EMCALI** planta de tratamiento de agua potable Rio Cauca y dado el material que ellos sugirieron que era dicho rodillo, el cual resulto siendo un material diferente del cual sus propiedades mecánicas son insuficientes para el trabajo al cual está siendo sometido, debido a esto vemos un prematuro desgaste en la pieza y los cambios prematuros de la pieza.

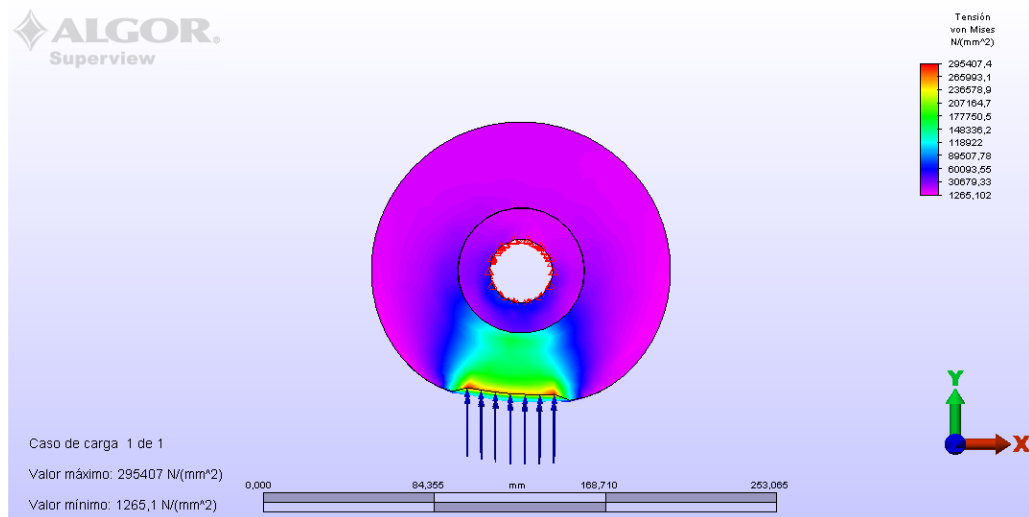
**Figura 7. Von Mises**

Para Von Mises es  $295407 N/mm^2$

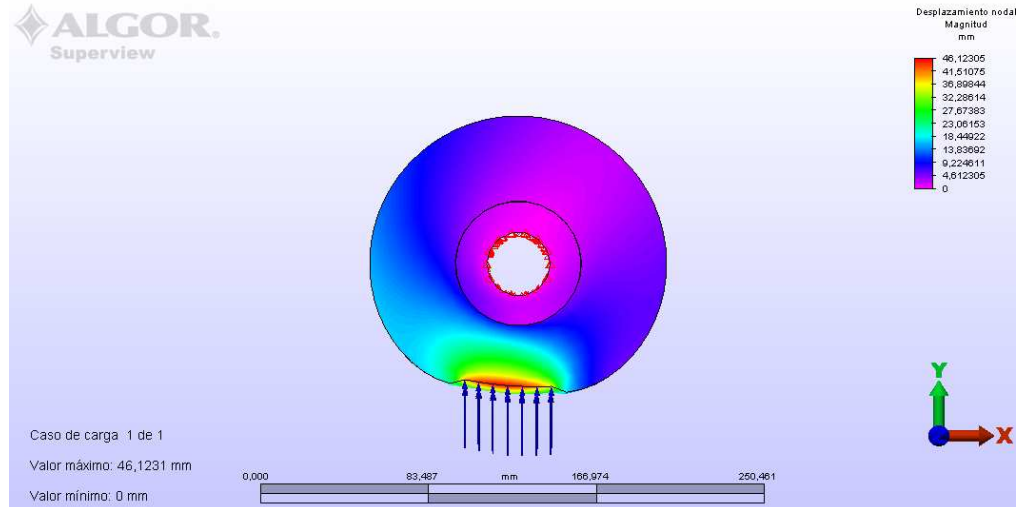
**Figura 8. Foto de la deformación**

Deformación máxima 46mm

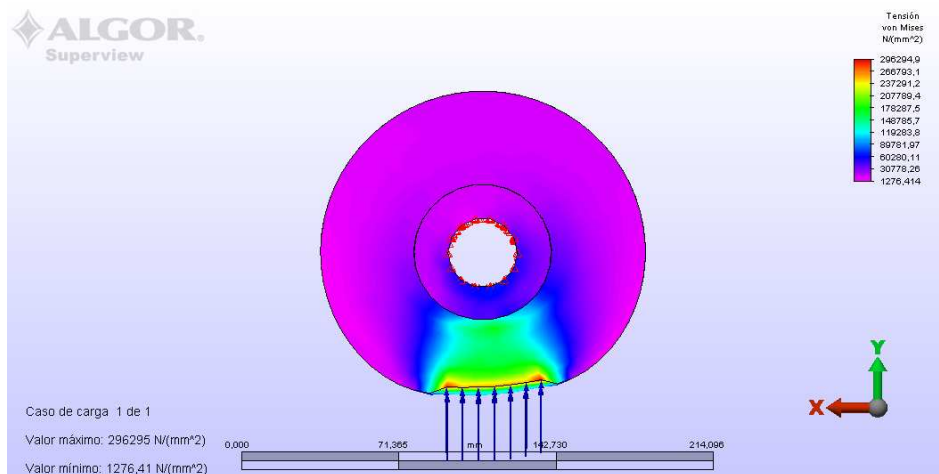
**Figura 9. Tensión de Von Mises**

El valor máximo en Von Mises es de 296295 N/mm<sup>2</sup>

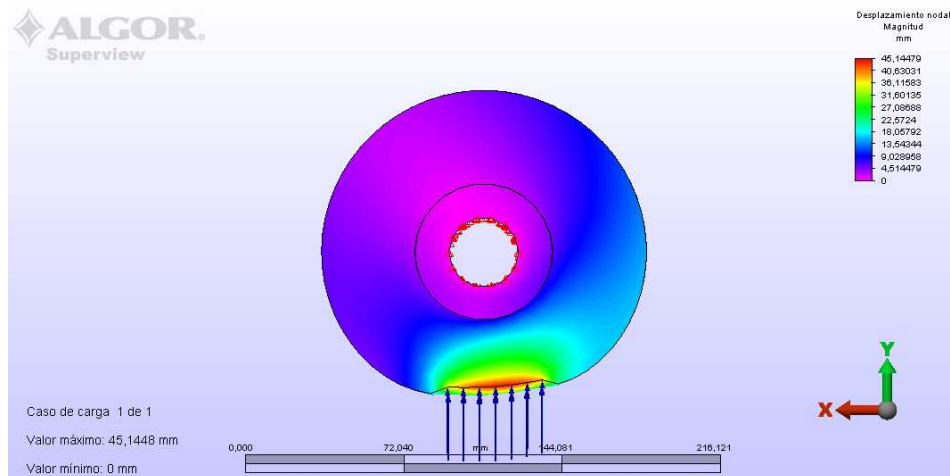
**Figura 10. Deformación**

La deformación máxima que se presenta es de 45 mm

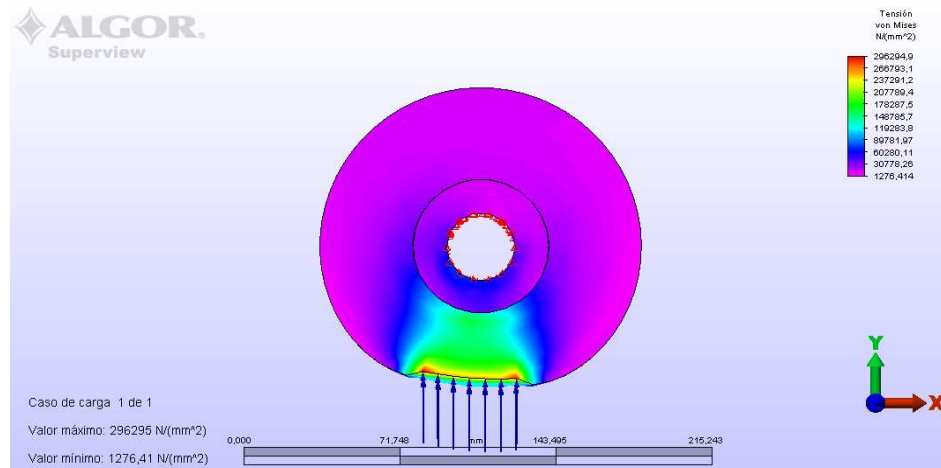
**Figura 11. Von Mises**

El valor máximo en Von Mises es de 296295  $N/mm^2$

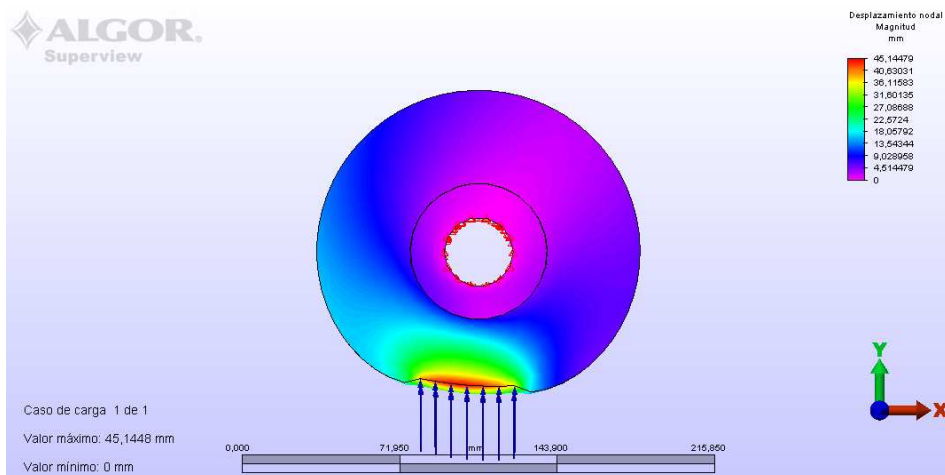
**Figura 12. Deformación**

La deformación máxima que se presenta es de 45 mm

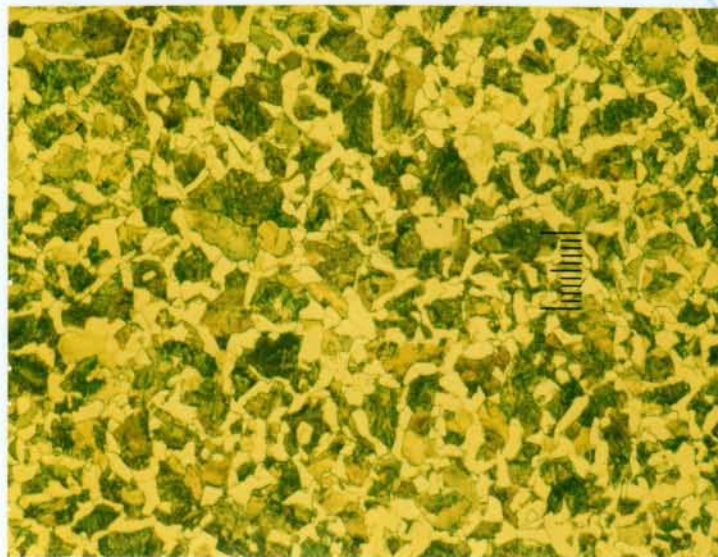
Figura 1. Micrografía de la muestra 1. Se observa ferrita (áreas Claras) y Perlita (áreas oscuras). Nital 2%. 100X.

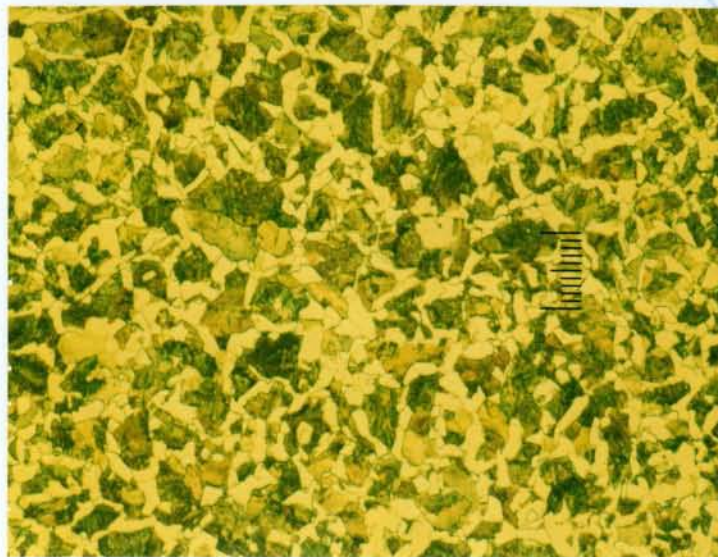
Figura 1. Micrografía de la muestra 1. Se observa ferrita (áreas Claras) y Perlita (áreas oscuras). Nital 2%. 100X.

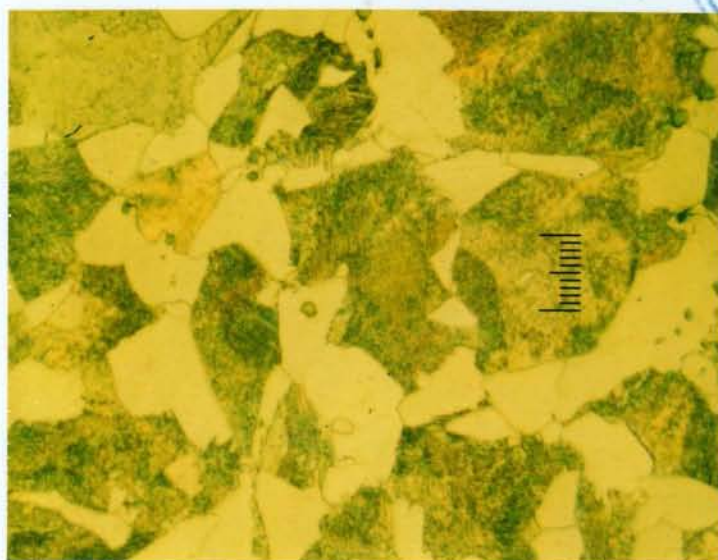
Figura 2. Micrografía de la muestra 1. Se observa ferrita (áreas Claras) y Perlita (áreas oscuras). Nital 2%. 500X.

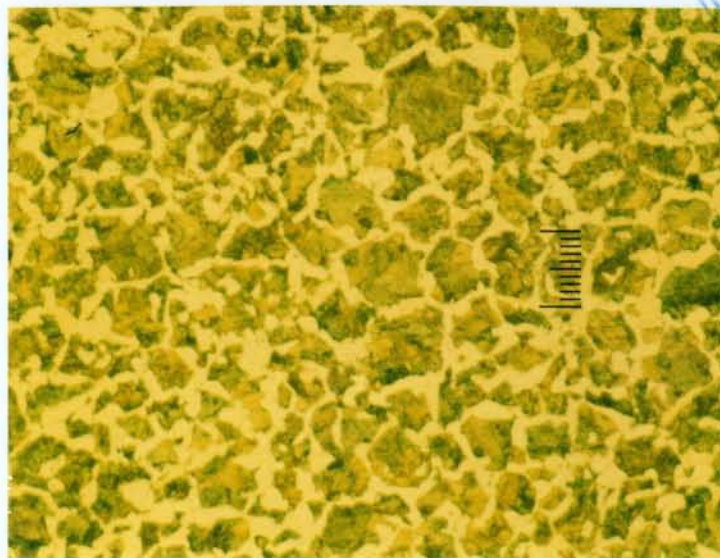
Figura 3. Micrografía de la muestra 2. Se observa ferrita (áreas Claras) y Perlita (áreas oscuras). Nital 2%. 100X.

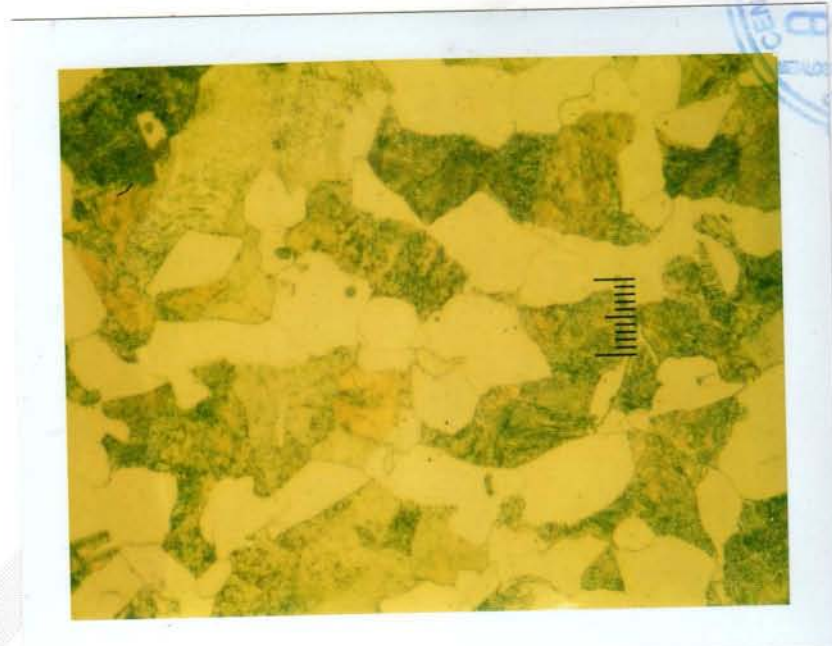
Figura 4. Micrografía de la muestra 2. Se observa ferrita (áreas Claras) y Perlita (áreas oscuras). Nital 2%. 500X.
